# 原纪元电镀五金有限公司场地 环境初步调查报告（A 区块）

浙江环安环保工程有限公司

二〇一九年四月

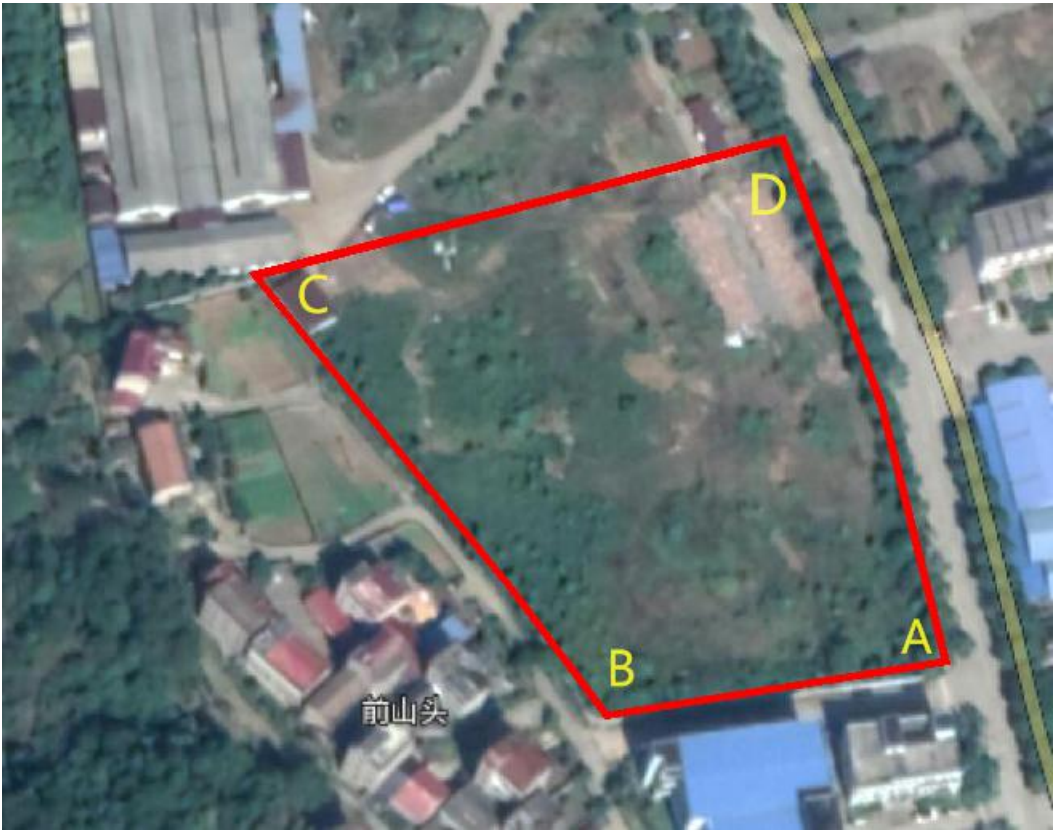
图 1.4-2 场地调查范围

该场地调查范围为原纪元电镀五金有限公司退役场地（A 区块），位于江山市上余镇江东工业园兴工六路 6 号，中心坐标 E118° 43′ 11.39″，N28° 48′ 23.92″，A 区块占地 18.24 亩，距离江山市城区 7 公里。

根据场地环境调查技术规范，在场地上布设土壤和地下水采样监测点，对关注污染物进行监测和结果分析。调查范围见下图。

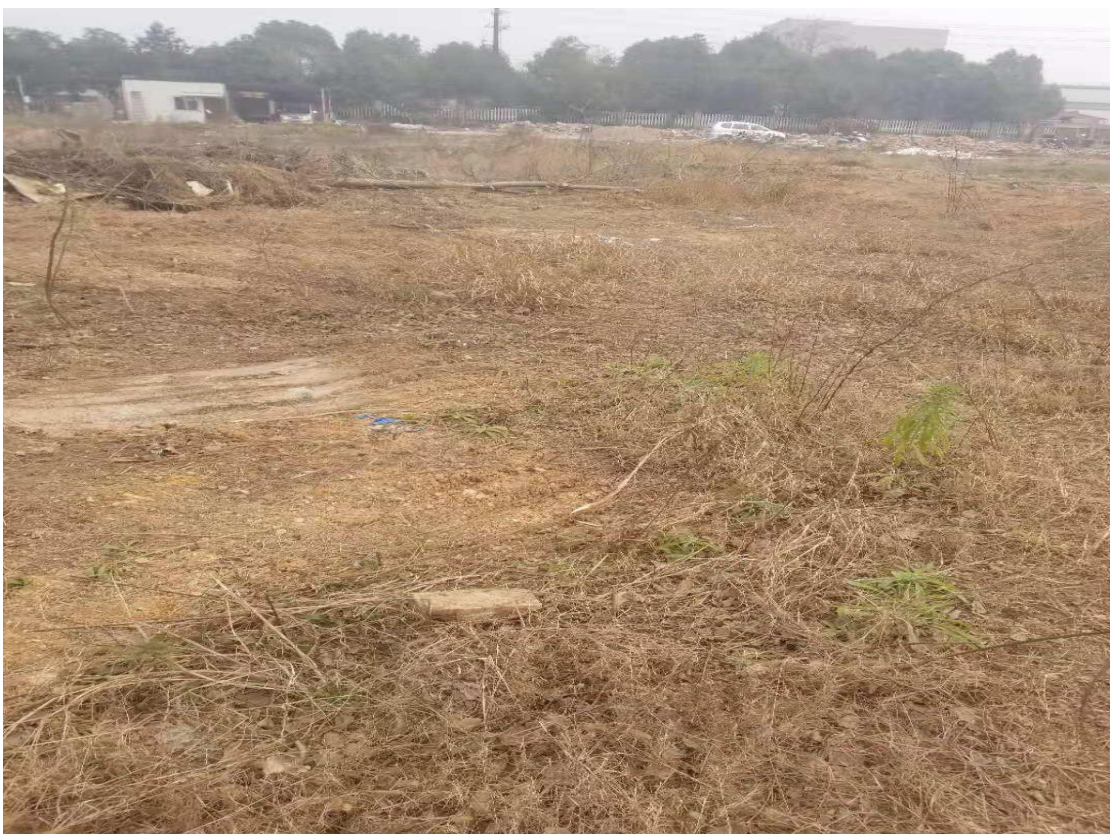
图 2.2-3 调查场地现状照片

根据环评资料及现场调查情况，本地块（A 区块）内除了有两个仓库外，其于土地均空置，一直未开发利用。

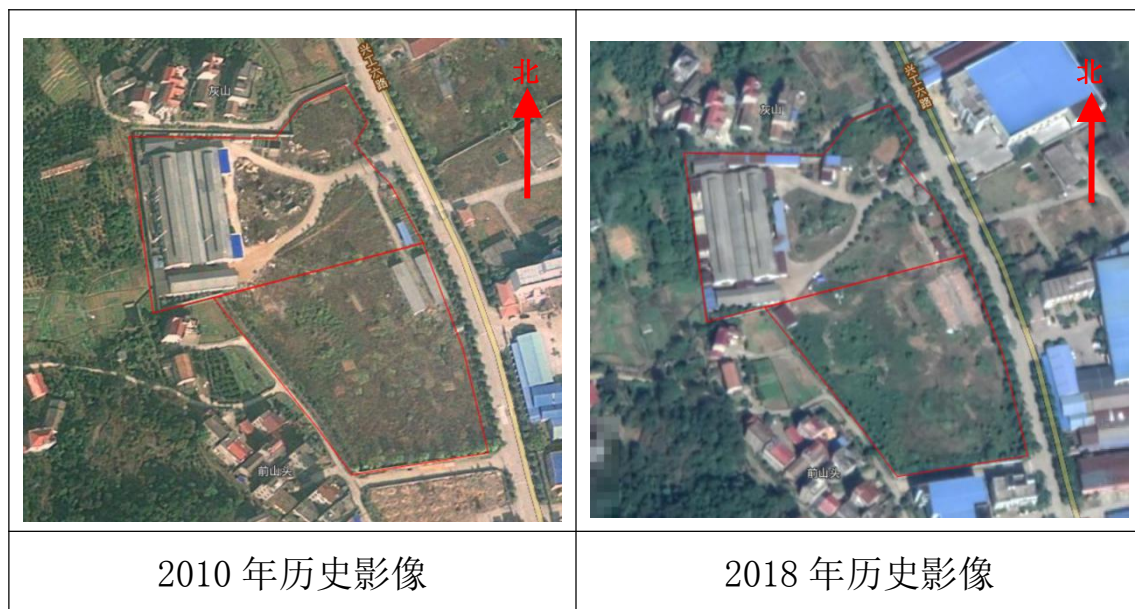
图 2.2-4 场地历史及现状照片

中可以看出厂区内建筑物位置和数量无明显变化，由于历史遗留原因，根据最新城市规划，该地块已不适合发展金属表面处理产业，因此拟将现有厂区全面搬迁，减轻对江山市城区影响，从 2017 年 12 月的遥感图中可看出，场地西侧的建筑物有拆除痕迹，目前该地块内生产厂房均已废弃。

自 2003 年开始搬迁到本地块，该地块一直为纪元电镀五金有限公司。目前该土地已被收回。2003 年之前本地块为农用地。具体如下：

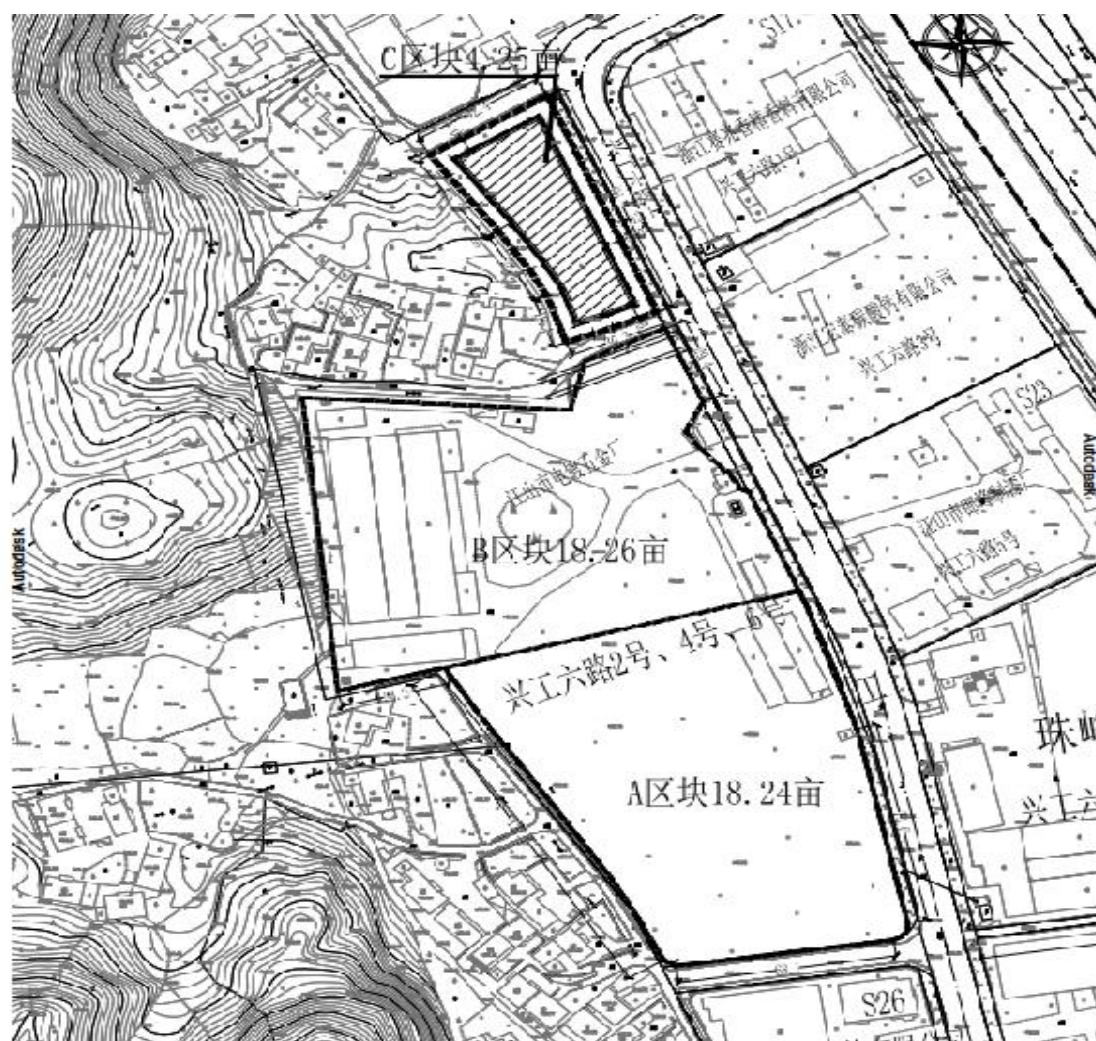
图 2.2-4 厂区分布图（本地调查范围为 A 区块）

响报告表》，原纪元电镀五金有限公司厂区平面布置示意图如下图所示。整个厂区呈长条状，分为 A 区块和 B 区块两部分。厂区设置分为生产区、辅助区以及生产办公区。

2003 年企业以《年产 15000 吨电镀件搬迁扩建项目》在该园区取得 A、B 两个地块，在迁建过程中，由于 A 地块距周边居民区过近周边居民有意见以及企业自身发展原因，故在实施时只在 B 地块进行了建设。A 地块只在东北角建了两个仓库，两个仓库面积各约 200m<sup>2</sup>，地面均以水泥进行硬化，施工期用于存放建筑材料，投产后其中 1 个用作员工宿舍，1 个用作办公杂物仓库，其余部分用于绿化，没有用作电镀生产场地，一直闲置。

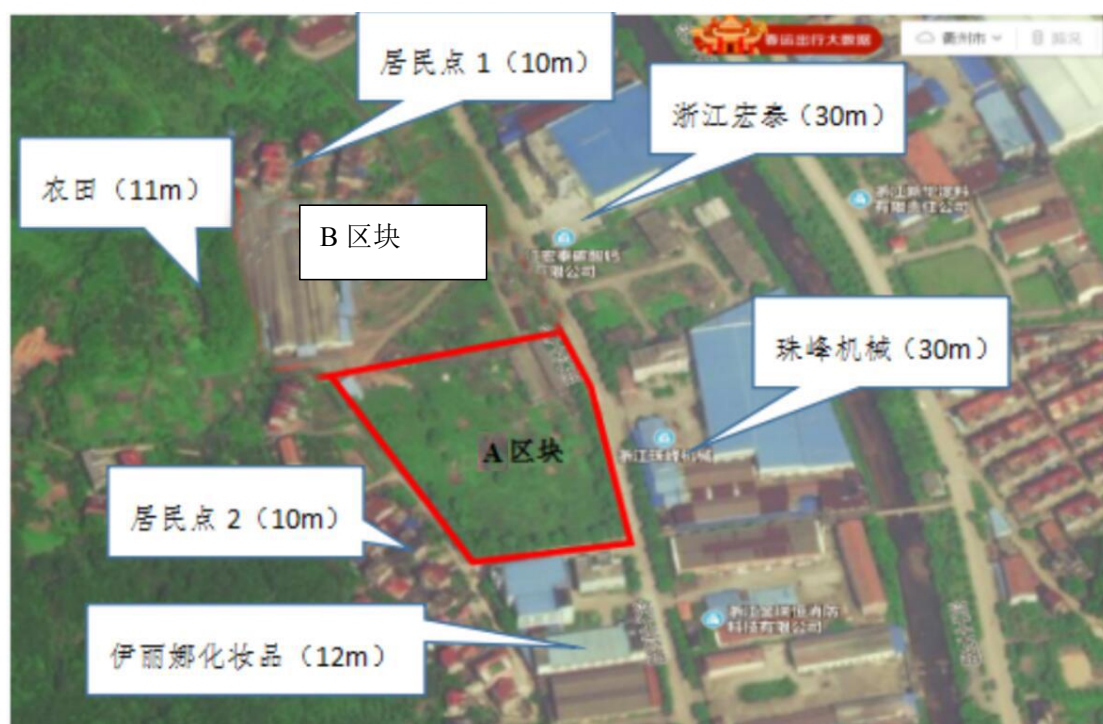
图 2.3-1 场地周边敏感目标

本项目地块（原纪元电镀五金有限公司遗留场地）位于江山市上余镇江东工业园兴工六路6号。根据现场勘察情况，距离江山城区7km左右，厂区北以及偏西方向均为农田和村庄，南及偏东方向为周边厂区。本地区不属于特殊保护区，社会关注区、生态脆弱区和特殊地貌景观区。调查范围内无重点保护植物、动物及人文景观等。场地周边分布的敏感目标见图2.3-1和表2.3-1。

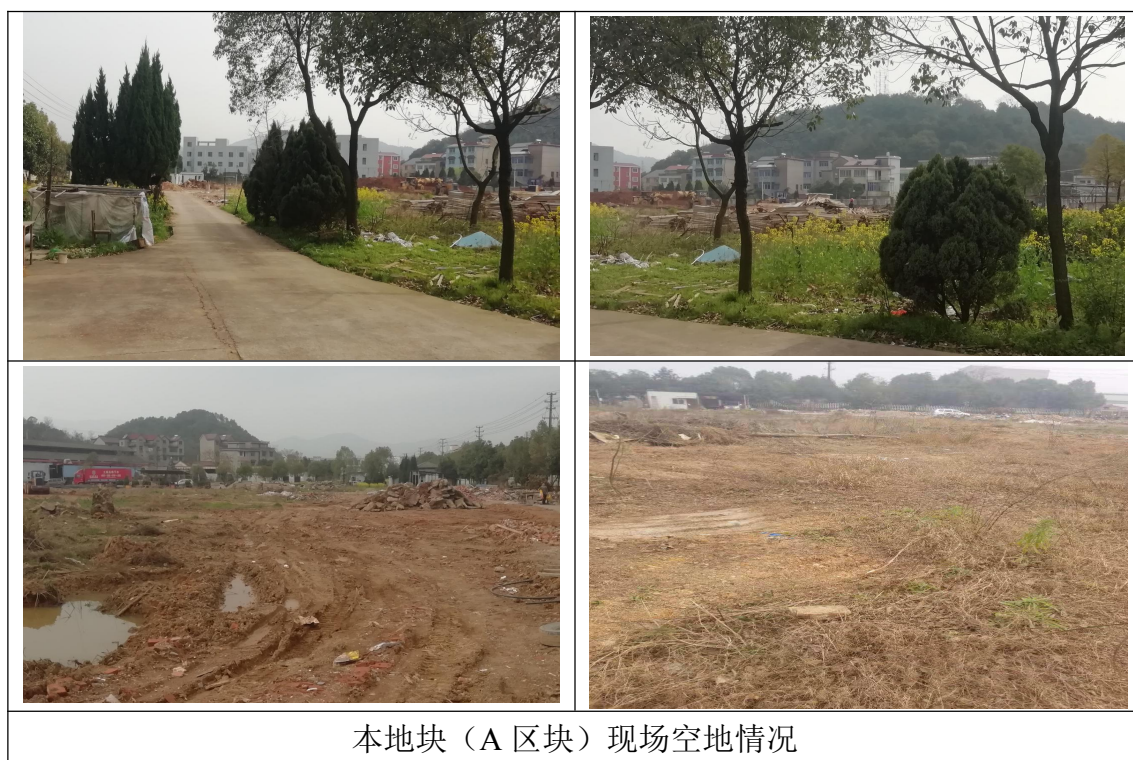
图 3.4-5 场地踏勘情况（2019 年 3 月）

根据现场踏勘（勘察时间 2019 年 3 月），项目运行时在该场地内只建设了两个仓库，未做其他用途。目前该场地内仓库等建筑物已经拆除，现场均为空地。

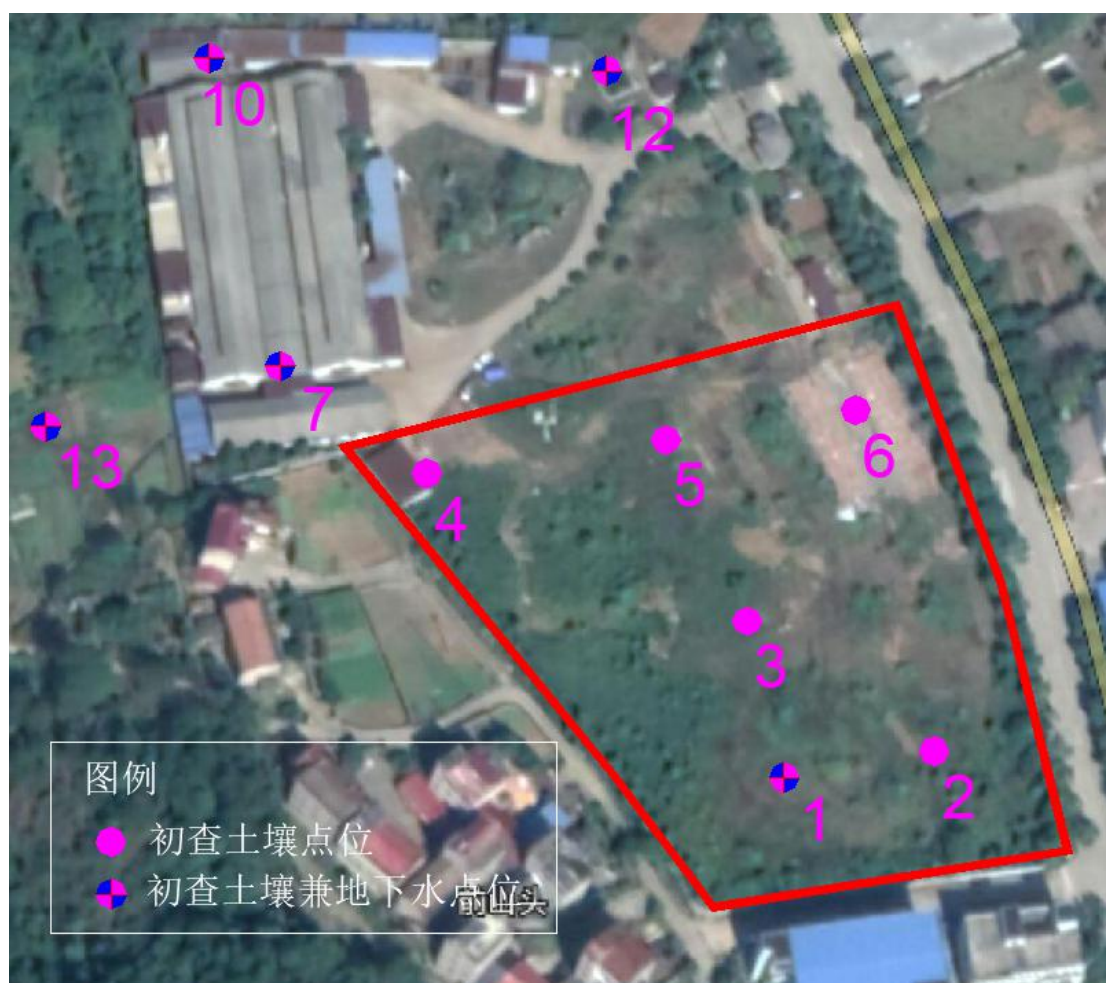
图 4.1-1 采样布点方案（红线范围内为 A 区块）

本地块占地面积 18.24 亩，根据《建设用地土壤环境调查评估技术指南》结合初步调查的要求，地块面积大于 5000 平方米，土壤初步调查采样点位不少于 6 个点。因此本地块内共设置土壤采样点 6 个，同时设置 1 个对照点。（分别为 1#、2#、3#、4#、5#、6#、13#）

地下水点位在场地内设置 1 个，场地外设置 1 个地下水。分别为（1#、13#），为了确定地下水流向及相关情况，本项目引用 B 区块的地下水采样点位（7#、10#、12#）中的水位数据。

根据土壤调查相关导则本次土壤采样深度暂定 6 米，非土壤硬化层以下每间隔 1 米取一个样品；现场采样期间，根据现场的水位地勘

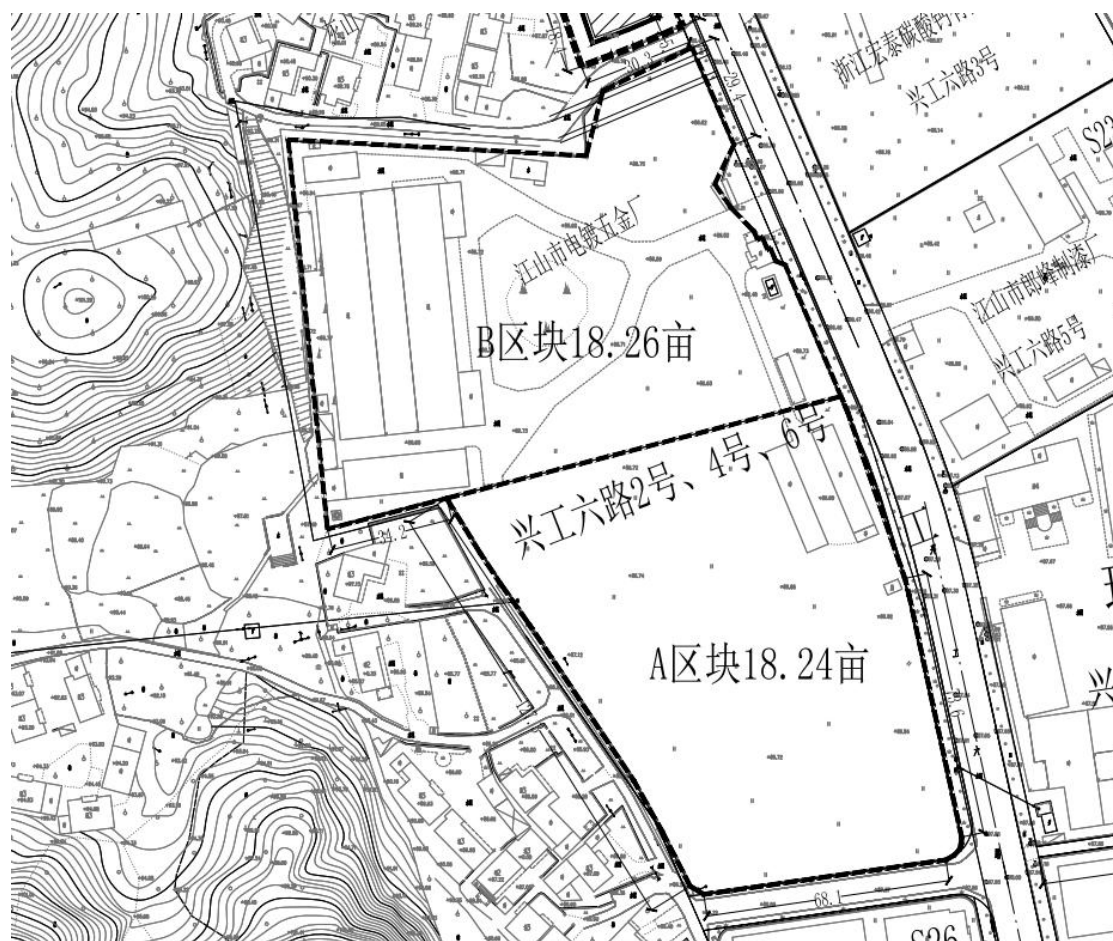
### 附件二：原企业范围及区块

注：本次调查范围为 A 区块 18.24 亩
